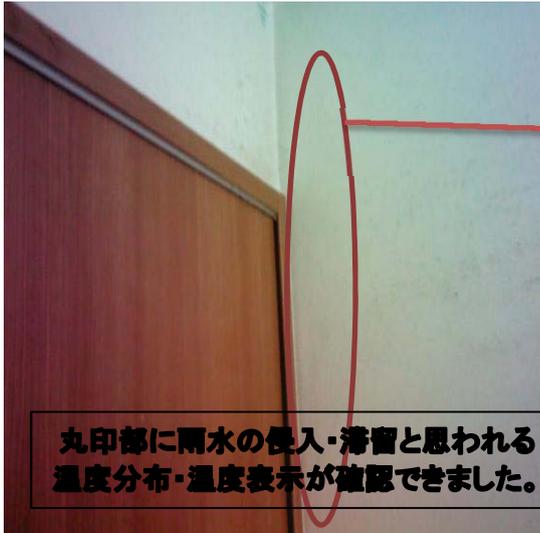
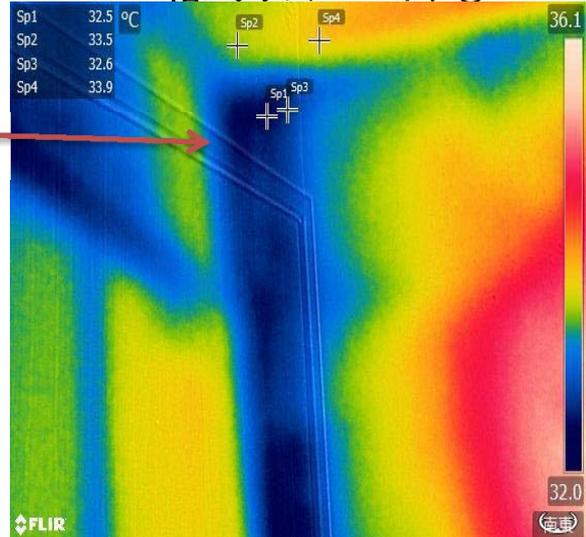
可視画像  
4階スタッフルームドア①

丸印部に雨水の侵入・滞留と思われる  
温度分布・温度表示が確認できました。

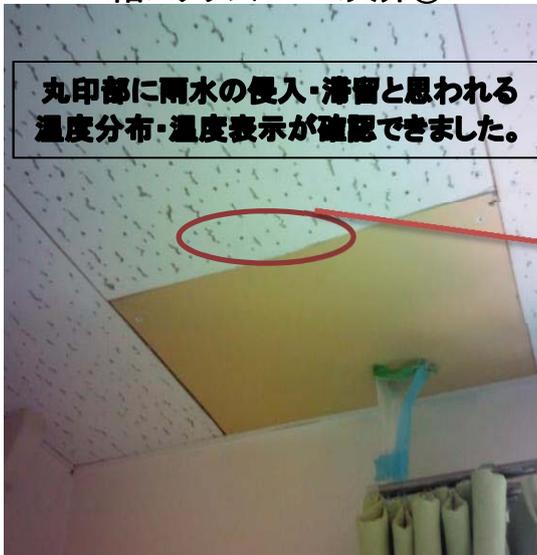
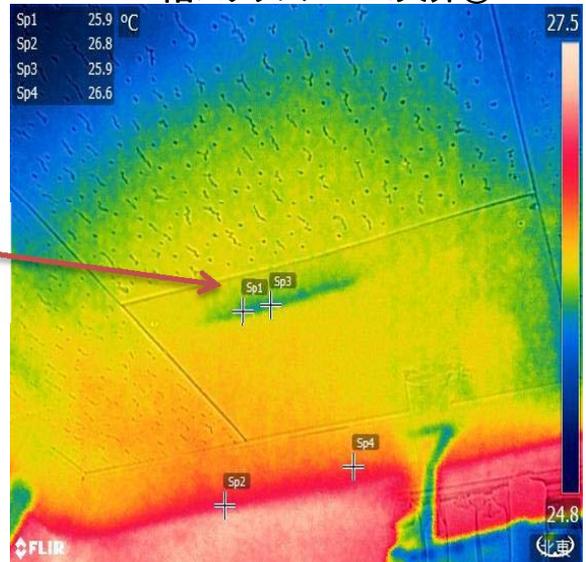
可視画像  
4階スタッフルーム天井①

丸印部に雨水の侵入・滞留と思われる  
温度分布・温度表示が確認できました。

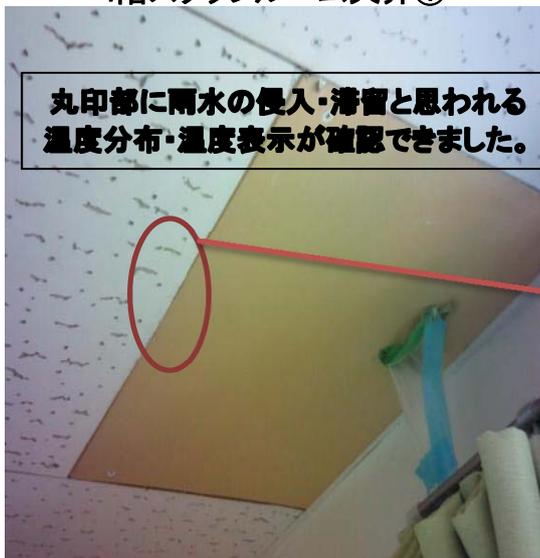
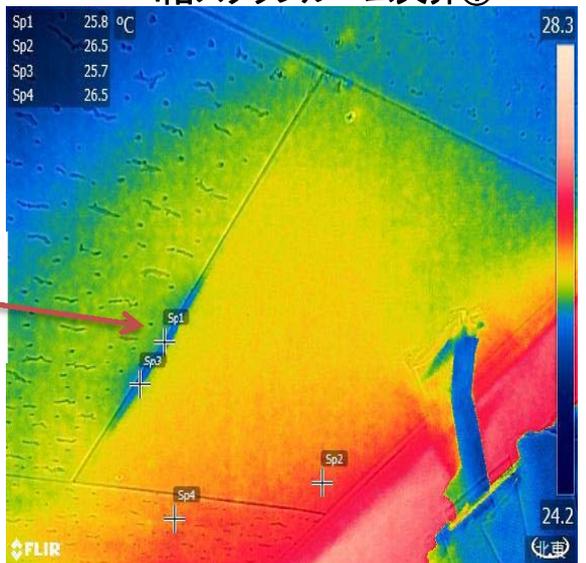
可視画像  
4階スタッフルーム天井①

丸印部に雨水の侵入・滞留と思われる  
温度分布・温度表示が確認できました。
